ZAMANA YENİK DÜŞEN BİR ESERE GÖRGÜ TANIĞI OLMAK: AMASYA KALEKÖY CAMİİ*

Kaleköy Camii

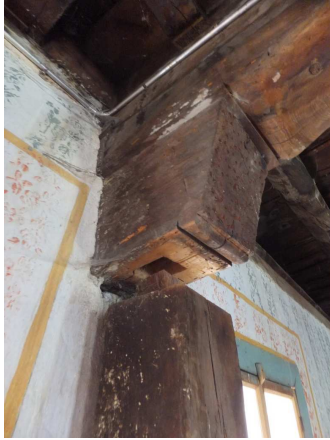
Zamanın tüm yıkıcılığına direnen Kaleköy Cami, günümüze oldukça harap bir şekilde ulaşabilmiştir. Harim kısmında yer alan ahşap direklerin başlıklarının gövdesinden çıkmış olması, duvarlardaki ayrılma ve çatlama- lar eserin zemininde kaymaların olduğunu göstermektedir (Şekil 6). Buna ek olarak yapının beden duvarlarında da çatlaklar ve dökülmeler vardır. Üst örtü çökmek üzere olup, caminin minaresinin de strüktürü bozulmuştur ve yıkılma tehlikesi taşımaktadır. Harim kısmına kaçak kazılar nedeniyle büyük bir çukur açılmıştır. Caminin batı penceresi iptal edilerek yerine antik dönem mezar taşı monte edilmiştir. Eserin mihrabında da ciddi tahribatlar söz konusudur. Kalem işleri yer yer silinerek ya yok olmuş ya da belirginliğini kaybetmiştir. Eser, yok olma tehlikesiyle karşı karşıyadır.

Şekil 6. Zeminde Meydana Gelen Kaymalar Nedeniyle Başlığında Ayrılmış Ahşap Direk

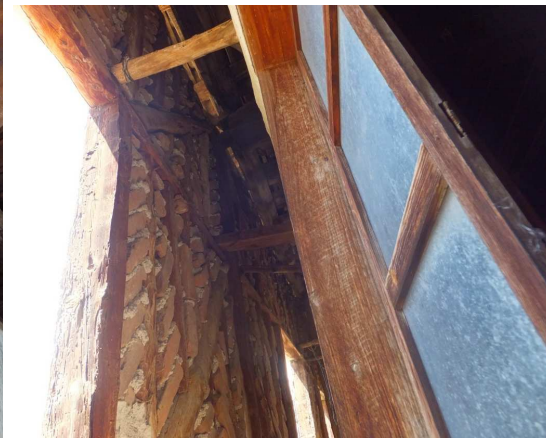
Caminin beden duvarlarında, ahşap hatıllar ve kerpiç malzeme kullanılırken, temelinin görünen kısımlarında moloz taş ve düzgün olmayan kesme taşın kullanıldığı tespit edilmiştir (Şekil 3-5). Buna ek olarak eserin güney duvarının sandviç duvar tekniğine benzer bir teknikte inşa edildiği görülmektedir. İç ve dış panellerden oluşan bu tekniğin sadece güney cephede uygulanması, dış panelin orijinal olmayıp sonradan cepheyi koruma amaçlı yapılmış olabileceğini düşündürmektedir (Şekil.7). Yapıda iki katlı pencere uygulaması bulunmaktadır (Şekil 4).

Şekil 7. Güney Cephe Duvarı İç Kısmı (Sandviç Duvar Benzeri)

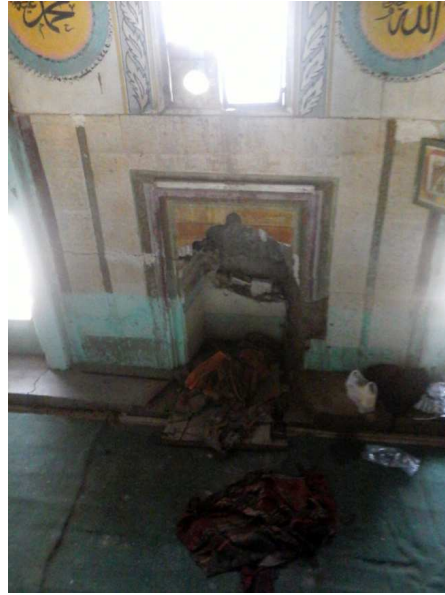
Şekil 10. Mihrap

Eserin oldukça tahrip olmuş mihrabı, alçı malzeme ile yapılmıştır (Şekil 10). Kemer köşelikleri boyanan mihrabın en dış çevresinde yer alan içbükey silme bitkisel motiflerle, yanındaki dışbükey silme zikzak motifleriyle bezenmiştir. Bu silmelerden sonra gelen geniş bordür, kırık çizgilerle elde edilmiş geometrik motiflerle bezenmiştir (Şekil 15). Bu bordürü takip eden silmenin üzerine ise kıvrık dallar arasında çarkifelek motifleri yapılmıştır. Bu silmeden sonra gelen diğer bordürün üzeri on iki kollu yıldız motifleriyle bezenmiştir. Mihrabı üç yönden çevreleyen bu bordürün hemen altında ayet kitabesi yer almaktadır. Mihrap nişine daha yakın silmelerin üzerleri de bitkisel ve geometrik olmak üzere çeşitli şekillerde bezenmiştir. Bu silmeler sonradan yağlı boya ile kırmızı, yeşil ve mavi renklere boyanmıştır.

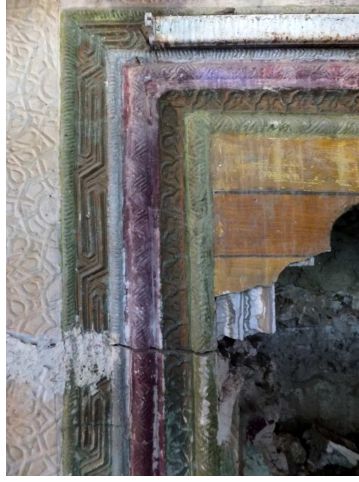
Mihrap nişinin iç kısmını çevreleyen geniş bordürlerin üzerine de geometrik bezemeler yapılmıştır. Mevcut kalıntılardan anlaşıldığı üzere eserin mihrabı orijinalinde mukarnas kavsaralı iken sonradan üzeri alçı malzeme ile kaplanarak dilimli kemeri olan bir niş şekline dönüştürülmüştür (Şekil 11-12-13-14).

Şekil 12. Mihrap - Detay
(Mukarnas Kavsara İzleri)
