KASTAMONU BELDEĞİRMEN KÖY TARİHİ CAMİİ'NDE AĖŞAP MALZEME KULLANIMI

Hasan Aydın*
Z. Sevgen Perker**

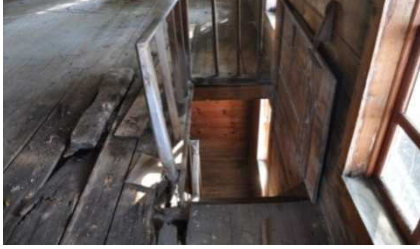
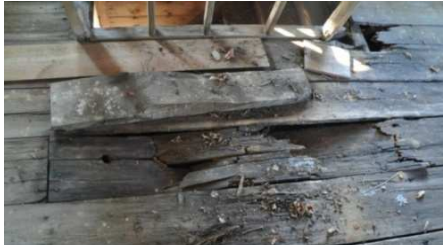
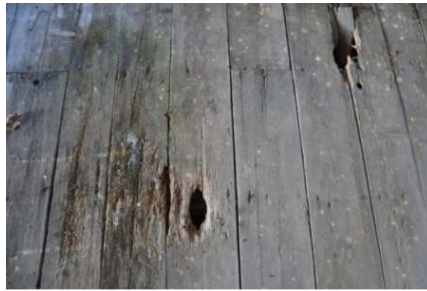
Mahfilin döşeme ve tavanında, kırılmış ve kopmuş ahşap eleman parçaları görülmektedir. Özellikle tavadaki fiziksel yıpranma ve mahfil döşemesinde görülen kiremit parçaları; ahşap konstrüksiyon ile inşa edilmiş olan kırma çatının elemanlarında da bozulmalar oluştuğuna işaret etmektedir. Yağış sularının yapı içine girdiği ve bu durumun zamanla yapının tüm ahşap elemanlarına zarar verebileceği anlaşılmaktadır. Ahşap elemanlarda görülen mekanik aşınma ve biçimsel deformasyon, yapının özellikle de mahfil kotunun, uzun bir süredir kullanım dışı olduğuna ve bu nedenle de bakımsız kaldığına işaret etmektedir (Şekil 19, 20, 21 ve 22).

Şekil 19. Mahfil Kotu Ahşap Elemanlarında Bozulmalar

Şekil 20. Mahfil Kotu Ahşap Elemanlarında Bozulmalar

Şekil 21. Mahfil Kotu Ahşap Elemanlarında Bozulmalar

Şekil 22. Mahfil Kotu Ahşap Elemanlarında Bozulmalar

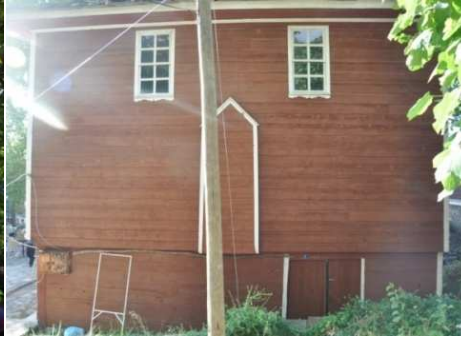
Caminin güney cephesi yapının en sade cephesidir. Cephede mihrabın dışı doğru yaklaşık 25 cm'lik bir çıkma yaptığı görülmektedir. Cephenin mahfil kotu hizasında iki adet pencere yer almaktadır. Pencereler, mihrabın orta aksına göre her iki yönde eşit mesafede konumlanmaktadır. Güney cephesinin zemin kat hizasında sağ tarafta iki kanatlı ahşap bir kapı yer almaktadır. Kapı, günümüzde kullanım dışıdır. Cephenin harim kotu duvarının ise dışı doğru biçimsel deformasyona uğradığı gözlenmektedir. Ahşap malzemede bozulmaların gözlemlendiği duvara sonradan bir de elektrik panosu asıldığı görülmektedir (Şekil 24).

Şekil 24. Güney Cephesi
