KASTAMONU BELDEĞİRMEN KÖY TARİHİ CAMİİ'NDE AĖŞAP MALZEME KULLANIMI

Hasan Aydın*
Z. Sevgen Perker**

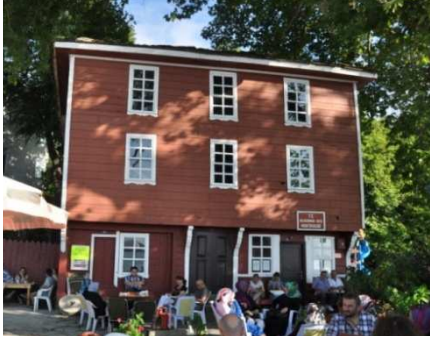
Şekil 23. Kuzey Cephesi

Yapıya dışarıdan bakıldığında, üç katlı bir geleneksel Karadeniz konutundan farklı görünmediği söylenebilmektedir. Caminin kuzey cephesi camiye girişin sağlandığı ve muhtarlık girişinin bulunduğu cephedir. Cami giriş kapısı cepheyi ortalamaktadır. Cami kapısının sağında ve solunda birer dükkân bölümü ve onlara ait birer kapı ve dikdörtgen formda pencere yer almaktadır (Şekil 23).
