İNEBOLU KENT MERKEZİNDEKİ TARİHİ KAMU YAPILARI (1850-1920)*

HISTORICAL PUBLIC BUILDINGS IN THE CITY CENTER OF İNEBOLU (1850-1920)

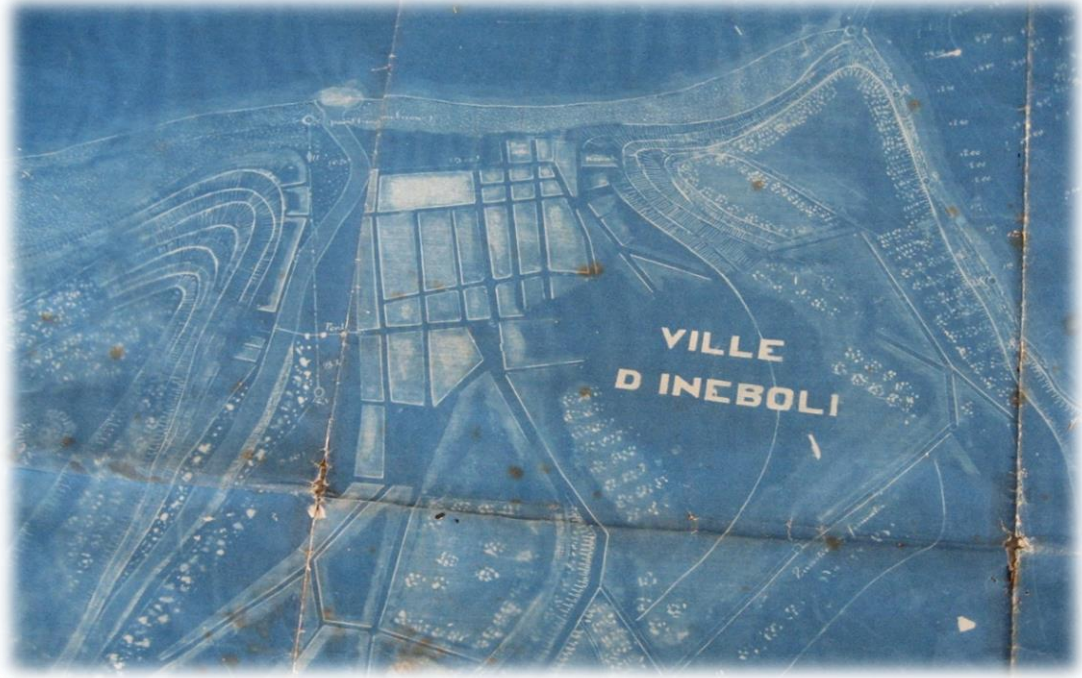
Şekil 1: İnebolu'nun 1885 Tarihli İlk Kadastro Planı (M. Fakazlı Arşivi)

Osmanlı Devleti'nin Avrupa devletleri ardından Çarlık Rusya ile yaptığı ticaret anlaşmaları neticesinde Karadeniz uluslararası ticarete açılmıştır. Karadeniz, sanayi devriminin yaşandığı ülkelerin hammadde ihtiyacının karşılanmasında ve Avrupa mallarının doğuya ulaşmasında en kısa yol olmuştur. İnebolu ise Karadeniz'i Anadolu'ya bağlayan en yakın liman olma özelliğine sahiptir. 1871 yılında bir limanın var olduğu bilinen kentte (Karakök, 2010, s. 274), 1882 yılında dönemin Kastamonu valisi Sırrı Paşa'nın (1881-1883) girişimleriyle modern bir liman inşasına başlanmıştır (Eski, 2000, s. 17). Kastamonu hinterlandının dünya pazarına açılması için 1860'lı yıllarda Kastamonu-İnebolu arasında yol yapımına başlanmıştır (Eski, 2000, s. 18). 1850-1900 yılları arasında İnebolu limanından en çok ihraç edilen ürünler; tuz, tiftik, keten, bakır, kereste, canlı hayvan ve yaş meyvedir (Cuinet, 1895, s. 472; İnan, 2005, s. 274). 1890 yılında en fazla ithalat ve ihracatın yapıldığı ülkeler ise Fransa, Almanya, İspanya, İtalya, Rusya, Cezayir ve Mısır'dır (Cuinet, 1895, s. 472). Ticari gelişmeler sayesinde İtalya ve Rusya konsolosluk vekilleri, bazı Avrupa firmaları da İnebolu'da ticari temsilciler bulundurmaktadır. Ticari faaliyetlerin sağlıklı yürütülebilmesi için Osmanlı'nın ilk ve tek ilçe gümrük müdürlüğü 1875 yılında İnebolu'da açılmıştır (Tunoğlu, 2003, s. 301). I. Dünya ve Kurtuluş Savaşları sırasında, insan, silah, mühimmat ve ticari ürünlerin sevkiyatında da İnebolu'nun stratejik öneme sahip bir liman kenti olmasından istifade edilmiştir (Peker, 1955, s. 331). İnebolu, 1923 yılındaki nüfus mübadelesine kadar, çoğunluğu Müslüman Türklerden oluşan Rum ve Ermeni azınlıkların da yaşadığı kozmopolit kentlerden biridir. Özellikle Rumların Karadeniz ticaretinde etkin rol almaları ve Avrupa milletleriyle birebir temasları İnebolu'nun ticari, fiziksel ve kültürel gelişimine katkıda bulunmalarını sağlamıştır. İnebolu kent merkezini oluşturan tarihî doku, büyük oranda 19. yüzyılda yaşanan sel ve yangın felaketleri sonucunda şekillenmiştir. Kenti ikiye bölen nehirde sık yaşanan taşkınlar nedeniyle çarşı içi büyük oranda zarar görmektedir. Bu taşkınların önüne geçebilmek adına nehrin doğu kıyısına set oluşturması amacıyla sıralı evler inşa edilmiştir (Özdeniz, 2012, s. 24). İnebolu'da 19. yüzyıla kadar kamu yapıları da dâhil, ilçenin tamamı geleneksel yapı malzemesi olan ahşap kullanılarak inşa edilmiştir. Yangınlara karşı savunmasız olan kentte kaza ve ihmal sonucu meydana gelen 1860 yılındaki yangında çarşının bir kısmı, 1881 yılındaki yangında İnebolu'nun ilk hükümet konağı, rüştiye mektebi ve çarşıdaki birkaç dükkân yanmıştır. 1885 yılında yaşanan büyük yangında ise İnebolu'nun çarşı içi tamamen yok olmuştur (BOA. MF.MKT. 71, s. 122; BOA. DH.MKT. 1353, s. 74). Dönemin Kastamonu valisi Abdurrahman Nureddin Paşa, 1885 yılındaki büyük yangının ardından İnebolu'ya gelerek kentte incelemelerde bulunmuş ve o sırada yanında bulunan vilayet başmühendisi Lehistan asıllı Baronaveski'ye ilçenin ilk imar planını ızgara plan tipinde çizdirmiştir (Demircioğlu, 1973, s. 21). Buna göre; özellikle de çarşı içindeki binalar, kagir veya taştan yapılacak, çarşı içi, kıyıya dik uzanan ve bunları paralel kesen sokaklardan oluşacak ayrıca sokak genişlikleri 6,7-8 m olacak şekilde uygulanmıştır (Tunoğlu, 2003, s. 409)¹. 1877 Vilayet ve Belediye Nizamnamesi ile 1882 Ebniye Nizamnamesi (Tekeli, 1985, s. 886) uyarınca hazırlanan bu plana göre düzenlenen İnebolu, nizamnamelerin uygulandığı ilk kentlerden biri olma özelliğine de sahiptir. İnebolu tarihî kent merkezi, 1885 yılında hazırlanan ilk imar planını günümüze kadar muhafaza edebilmiştir (Şekil 1).

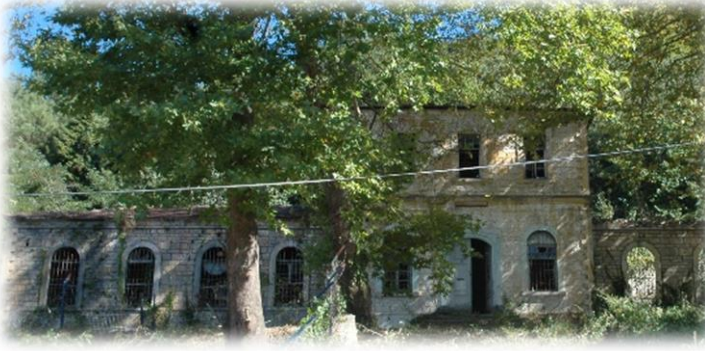
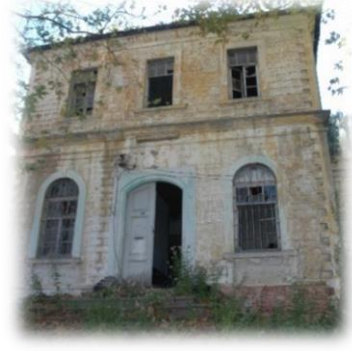
Fotoęraf 1: Eski Askerlik Dairesi (2011)

Fotoęraf 2: Eski Askerlik Dairesi (2011)

Yukarı Hatıptağ Mahallesi, Abdurrahman Paşa Caddesinde, İnebolu Askerlik Dairesinin güneyinde yer almaktadır (Şekil: 2). 1974-1985 yılları arasında cezaevi olarak kullanılan Eski Askerlik Dairesi, 1985 yılında yeni bir cezaevi binasının yapılmasıyla 1991 yılında boşaltılmıştır. 1997 yılından beri Kültür Bakanlığı'nın mülkiyetinde olan ve restorasyon projesi hazırlanan yapının İnebolu'ya kazandırılması hedeflenmektedir (Fotoğraf 1, 2).

Yüksek bir yamaca inşa edilen Eski Askerlik Dairesi'ne kuzeybatıda bulunan iki aşamalı merdivenlerden ulaşılmaktadır. Eski Askerlik Dairesi, kuzeydoğu-güneybatı doğrultuda dikdörtgen planlı idari birimler bölümü ile bunun iki yanında kanat şeklinde uzanan dikdörtgen planlı koğuş bölümleriyle "T" plan tipinde inşa edilmiştir (Çizim 1). Yapının idari birimler bölümü bodrum, zemin ve birinci katla birlikte üç katlı, koğuş bölümleri, bodrum katla birlikte iki katlı olarak planlanmıştır. Kuzeybatı cephede kütsel olarak dışa doğru taşan idari birimler bölümünün ortasındaki üç yönden 10 basamaklı taş merdivenlerle ulaşılan basık kemerli, ahşap çift kanatlı cümle kapısından yapıya girilmektedir. Kıрма çatılı yapının kuzeydoğu kanadını oluşturan koğuş bölümünün tavanında yer yer göçmeler görülürken güneybatı kanadındaki koğuşun üst örtüsü ise tamamen yıkılmıştır. İdari birimler bölümü ve koğuşların dış cepheleri düzgün kesme taştan sıvasız iç kısımları ise betonarme sıvalıdır. Yapının zemin katı, merkezde idari birimleri oluşturan odalar ile buradaki koridora açılan iki yandaki koğuşlarından oluşmaktadır (Fotoğraf 4). Bu koğuşların alt katı hamam, tuvalet, mutfak ve yemekhane olarak, idari birimler hizasındaki kısmı ise koridor ve mahkûm hücresi olarak düzenlenmiştir. Zemin kat koğuşlarının zeminlerindeki "L" planlı merdiven sahanlıkları aracılığıyla askerler/hükümlüler bodrum kattaki mekanlarla iletişim kurabilmekteydiler. Eserin zemin kattaki merdivenlerle ulaşılan birinci katı muhtemelen askerlik dairesi olarak kullanıldığı dönemde subayların konakladığı odalar olarak düzenlenmiş yapının cezaevi olarak kullanıldığı dönemde ise bu mekanlarda koğuşa dönüştürülmüştür. Koğuşların ve idari birimler bölümünün güneydoğusunda, yapının cezaevi olarak kullanıldığı dönemde ilave edilen niteliksiz betonarme sıvalı taş avlular yapıya göre farklı kotlarda yer almaktadır. İdari birimler bölümünün birinci kat zemini tamamen ahşap döşeme iken; zemin katın döşemesinde ise yer yer ahşap ve dökme mozaik uygulanmış, bodrum katın zemininde ve tavanında betonarme malzeme kullanılmıştır.

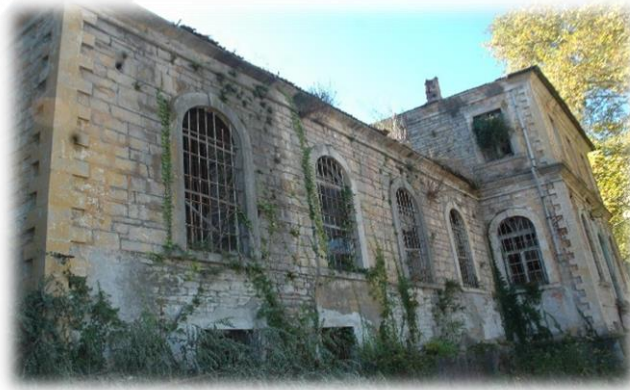
Fotoęraf 5: Kuzeybatı cephe

Kapı ve pencerelerin dışa taşırılmış taş çerçeveleri, kilit taşları, kat aralarındaki dışbükey silmeler ile yine kat aralarındaki ve saçaklardaki saçak kornişleri ile yine dışa çıkıntılı köşe taşları cepheleri hareketlendiren plastik unsurlardır (Fotoğraf 5).

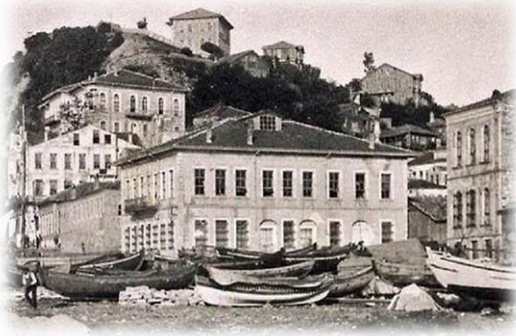
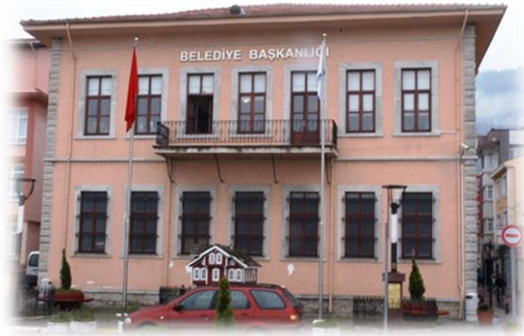
Fotoğraf 9: Eski Osmanlı Bankası (1910-1930) **Fotoğraf 10:** Eski Osmanlı Bankası (2011) (Fakazlı Arşivi)

Osmanlı Bankası binası, kuzey-güney doğrultuda dikdörtgen planlı, taş su basman üzerine iki katlı ve kırma çatılı olarak tasarlanmıştır. Yapıya doğu, batı ve güney cephedeki kapılardan giriş sağlanmaktadır. Eserin beden duvarları düzgün kesme taş üzerine sıvalı ve boyalıdır (Çizim 3). Yapının giriş holü ve birinci kat zemin döşemelerinde, yer yer karosiman kaplama, ahşap döşeme ve betonarme malzeme kullanılmıştır. Güney cephe merkezindeki kapıdan ulaşılan yapının zemin kat $\frac{2}{3}$ 'sini kaplayan toplantı ve konferans salonu ile diğer hizmet mekanlarından meydana gelmektedir. Yapının zemin kattan "S" biçimli ahşap korkuluklu dökme mozaik merdivenle ulaşılan birinci katı ise dikdörtgen bir hole açılan odalardan oluşmaktadır. Eski Osmanlı Bankası, kuzey cephesindeki madeni korkuluklu balkonu, dikdörtgen taş çerçeveli kapı ve pencere açıklıkları, kat silmeleri, köşe taşları ve geniş saçağıyla dikkat çekmektedir. 2007 yılı öncesinde geçirdiği onarımlar hakkında çok fazla bilgi sahibi olmadığımız Osmanlı Bankası, Kurtuluş Savaşı sırasında Yunan savaş gemilerinden atılan bombalarda birinin hedefi olmuş deposunda küçük çaplı hasar meydana gelmiştir.

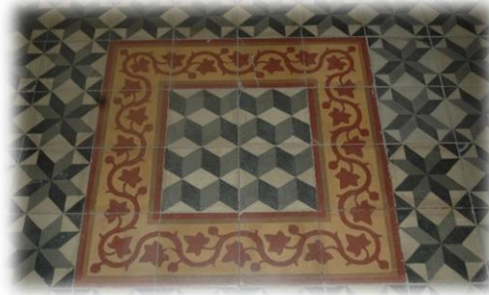
Fotoğraf 12: 1. Kat koridor döşemesi

Osmanlı Bankası'ndaki en belirgin süsleme unsuru iç mekan zemin döşemelerinde kullanılan karosimondur³. Zemin kattaki karosimonlar; beyaz zemin üzerine içinde eşkenar dikdörtgen baklava dilimlerinin oluşturduğu sekiz kollu yıldızlar bulunan gri-siyah renkte dört yapraklı yonca benzeri bitkisel motifin yan yana diziliminden oluşmaktadır. Birinci katta koridor zeminini oluşturan karosimonlar ise; zemin kattaki gibi beyaz zemin üzerine gri-siyah eşkenar dikdörtgen baklava dilimlerinden oluşan daha büyük sekiz kollu yıldızların yan yana diziliminden meydana gelmektedir. Bu bölümde kahverengi, bej ve sarı renkte bitkisel çerçeveli kare ve dikdörtgen birer pano oluşturulmuştur. Kıvrık dalların arasında çınar yapraklarının yer aldığı panolardan kare olanın içi gri, siyah ve beyaz renkte küplerin üst üste dizilerek derinlik etkisi yaratan bir kompozisyonla doldurulmuştur. Dikdörtgen panonun içi ise dışındaki kompozisyonun devamı niteliğindedir (Fotoğraf 11, 12). Eserde ayrıca cephe yüzeylerini hareketlendirmek için köşe taşları, kat silmeleri ile kapı ve pencerelerde taş çerçeveler tercih edilmiştir.

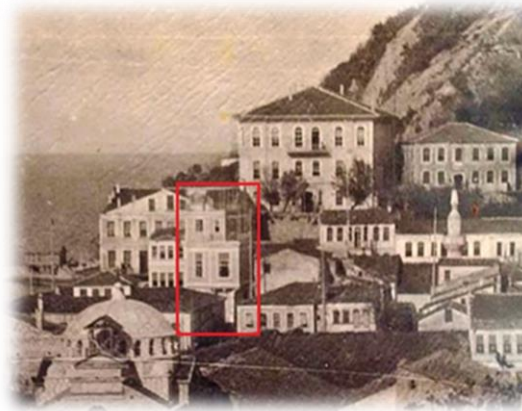
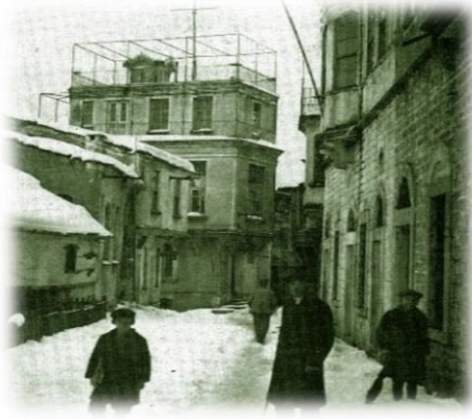
Fotoğraf 14: Eski Liman Başkanlığı Binası (1930) (Fakazlı Arşivi)

Foto 15: Eski Liman Başkanlıđı Binası (1960)
(Fakazlı Arşivi)

yapının 1980'li yıllarda Avcılar Kulübü olarak kullanıldığı belirtilmektedir (Şekil 2) (Fotoğraf 14, 15). İnşa tarihi ve yaptıranı bilinmeyen Eski Liman Başkanlığı binası, İnebolu limanındaki ihracat-ithalat işlerini kontrol etmek amacıyla 1970'li yıllara kadar hizmet vermiş son olarak 2007 yılında restore edilmiştir.

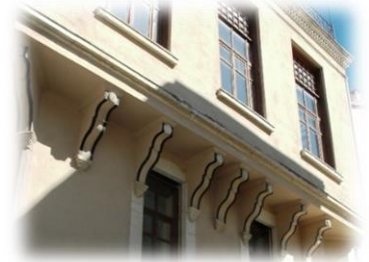
Fotođraf 19: Cephe süslemeleri

Yapıdaki dış cephesindeki süsleme unsurları; birinci kat çıkmasının taşıyan konsollar, ikinci kattaki saçak kornişisi ile kat ve köşe silmeleridir. Konsolların aşağı bakan uçları kademelendirilmiş kaideye oturmakta, dışa bakan uçları ise spiral rozetlerle sonlanmaktadır. İkinci kattaki saçak kornişisi dışbükey silmelerden be bir sıra dentil bordüründen oluşmaktadır (Fotoğraf 19).

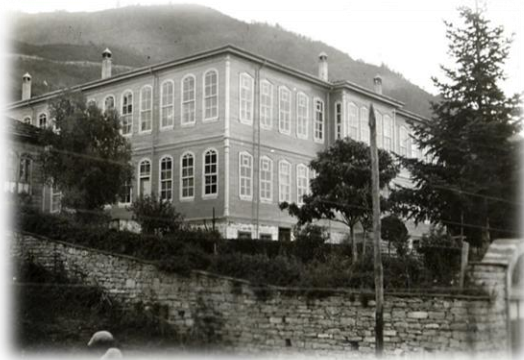
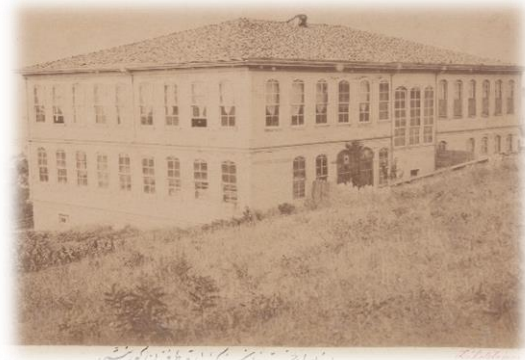
Fotoğraf 26: Frengi ve Gureba Hastanesi ön cephe

Fotoğraf 27: Arka cephe (BOA. FTG.f. 1634)

Memleket Hastanesi olarak adı değiştirilen Frenği ve Gureba Hastanesi, taş bodrum üzerine kâgir, iki katlı, kırma çatılı, 80 ila 100 yatak kapasiteli olarak inşa edilmiştir (Özdemir, 2019, s. 54) (Fotoğraf 26, 27). Kuzeydeki ana giriş kapısından girildikten sonra doğu-batı yönündeki çift yönlü merdivenler yardımıyla üst kata çıkılan hastanenin üst katında bir ameliyathanesinin bulunduğu yöre halkından edinilen bilgilerdendir (Fakazlı, 2011). Hastanede frenği hastası olan kadın ve erkek hastalar için altışar ve sekizer yatak kapasiteli özel koğuşların bulunduğu da kayıtlarda geçmektedir (Şahin, 2005, s. 123). Yapının batısında 1919 yılında yapılmış bir muayenehane ve doğu tarafında da bir tecrit odasının yer aldığı ayrıca muntazam, suyu bol bir hamamının olduğu ve güzel bir bahçesinin olduğu da bilinmektedir (Büyükkasap vd., 2005, s. 99).

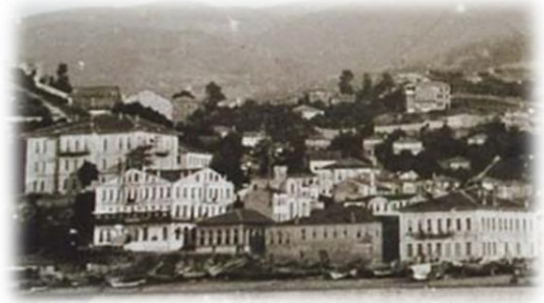
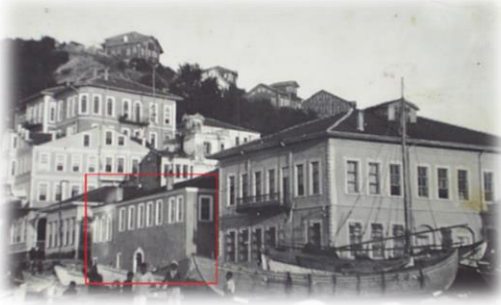
Fotoğraf 39: Gümrük Müd. B. (1920)
(Fakazlı Arşivi)

Fotoğraf 40: (1920-30) (Fakazlı Arşivi)

İnebolu Gümrük Müdürlüğü binasının mimari özellikleri ile bilgilerimiz sadece kuzey cepheden çekilmiş arşiv fotoğraflarıyla sınırlıdır. Buna göre yapı, doğu-batı doğrultusunda dikdörtgen planlı, kargir, iki katlı ve kırma çatılıdır. Muhtemelen depo olan zemin katın kuzey cephe merkezindeki geniş kapı açıklığından mal giriş-çıkışı yapılmakta, birinci kat ise idari birim olarak hizmet vermektedir (Fotoğraf 39, 40).

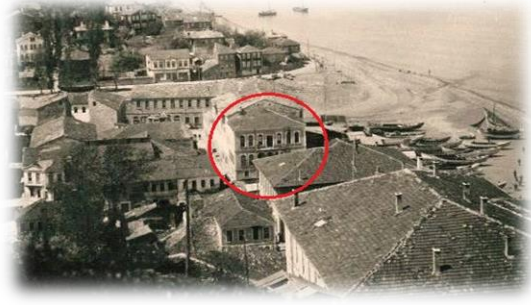
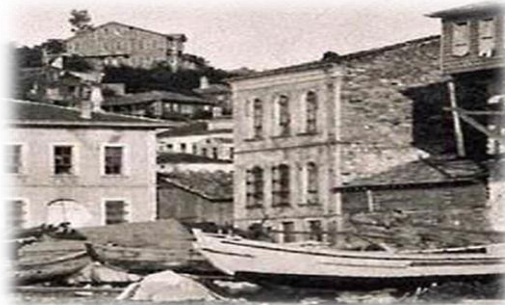
Fotoğraf 41: Telgrafhane ve Posta B.
(1910-1930) (Fakazlı Arşivi)

Fotoğraf 42: Telgrafhane ve Posta B. (1910-1930) (Fakazlı Arşivi)

Arşiv fotoğraflarından hareketle sadece cephe özelliklerini tanımlayabildiğimiz İnebolu Telgrafhane ve Posta Binası; kuzey-güney doğrultuda dikdörtgen planlı, üç katlı, kırma çatılı ve kagirdir (Fotoğraf 41, 42). Zemin katı birinci katın yarı yüksekliğinde olan yapıya, doğu cephe birinci kattaki iki sütunun taşıdığı üç kemerli eyvanlı giriş bölümünden girilmektedir. Girişin üzerinde metal korkuluklu bir de balkon bulunmaktadır. Batı cephesi başka bir yapıya bitişik olan yapının doğu ve kuzey cephelerine, yuvarlak kemerli taş çerçevesi dikdörtgen formu pencere açıklıkları yerleştirilmiştir. Bu tanımlamaya göre, söz konusu yapının mimari özellikleri ve boyutlarıyla 1840 Posta Kanunu'nda belirlenen esasların çok ötesinde büyük ölçekli bir yapı olması İnebolu'daki teşkilatın oldukça düzenli ve büyük olduğunu işaret etmektedir. Tegrafhane ve Posta binaları için M. Topçubaşı belirgin bir plan ve cephe tasarımına göre inşa edilmediklerini dönemin üsluplarına göre mimari elemanlarının şekillendiğini belirtmektedir (Topçubaşı, 2009). 1893 tarihli Kastamonu Salnamesinde verilen bilgiler ve İnebolu'nun 1900-1930 yılları arasına tarihlendirilen arşiv fotoğraflarından hareketle İnebolu Gümrük Müdürlüğü binası 19. yüzyılın sonu ya da 20. yüzyılın başına tarihlendirilebilir.

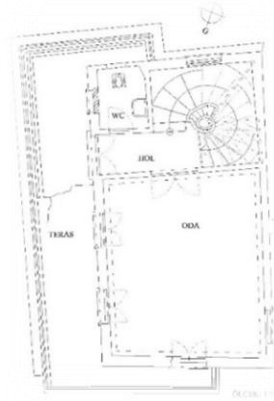
Çizim 4: 2. Kat planı (M. Pehlivanoğlu'ndan işlenmiştir)

Eser, doğu-batı doğrultusunda dikdörtgen planlı, arazi koşulları nedeniyle yarısı gömülü bodrum kat üzerine üç katlı, kırma çatılı ve kargir olarak inşa edilmiştir (Çizim 4) (Fotoğraf 16, 17, 18). Yapının birinci katı, güney, doğu ve batı cephelerde taş konsollara oturan çıkmalarla genişletilmiş, ikinci katın bir kısmı teras olarak düzenlenmiştir. Zemin katta bir, birinci katta iki, üçüncü katta ise bir oda ve ıslak hacimden oluşan yapıda, katlar arasındaki iletişim yarısı betonarme yarısı ahşap sarmal biçimde tasarlanmış merdivenlerle sağlanmaktadır. Limanı ve gemileri gözlemek amaçlı olduğu düşünülen teras kat üzerindeki cihannümanın ise zaman yıkıldığı bilinmemektedir. Binanın temel ve bodrum katı taştan, tavanı ise; "volta döşeme" tekniği ile yapılmıştır. Eserin beden duvarları çelik konstrüksiyonların içlerinin delikli tuğla ile doldurulmasıyla oluşturulmuş üzeri sıvanmıştır.
